19. Que el caso "Los Naranjos" sea una llamada de atención más para los generadores de residuos industriales, a fin de que asuman su responsabilidad, de acuerdo a la normatividad mexicana; asimismo, para los desarrolladores y constructores, que recuerden que en nuestras leyes ambientales existen los ordenamientos de impacto ambiental para los proyectos de desarrollo y que es necesario que aprendamos a generar riqueza sin destruir riqueza.

APOYO FOTOGRAFICO

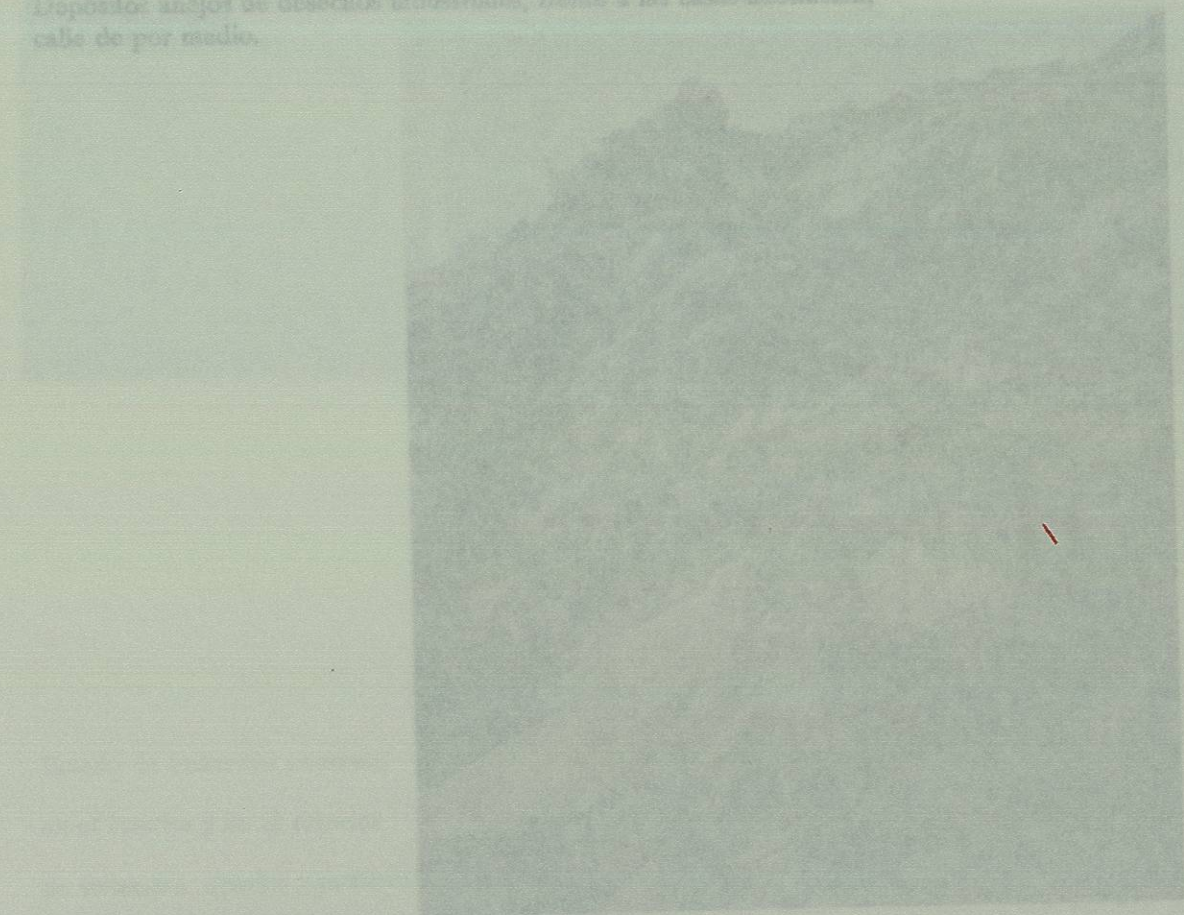
Confinamiento de desechos domésticos e industriales.

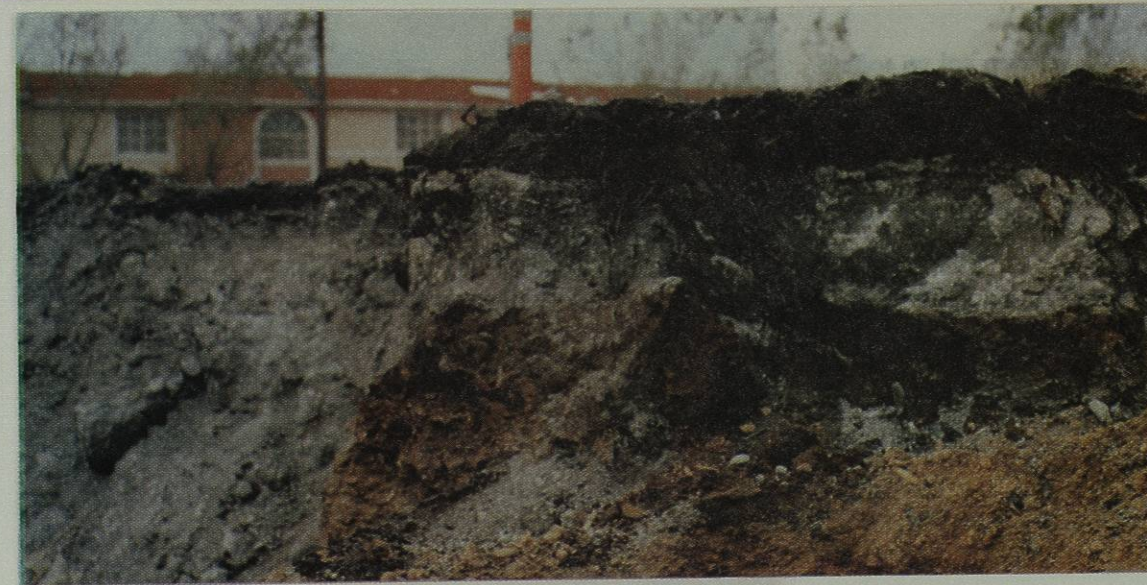
Depósitos añejos de desechos industriales, frente a las casas-habitación, calle de por medio.

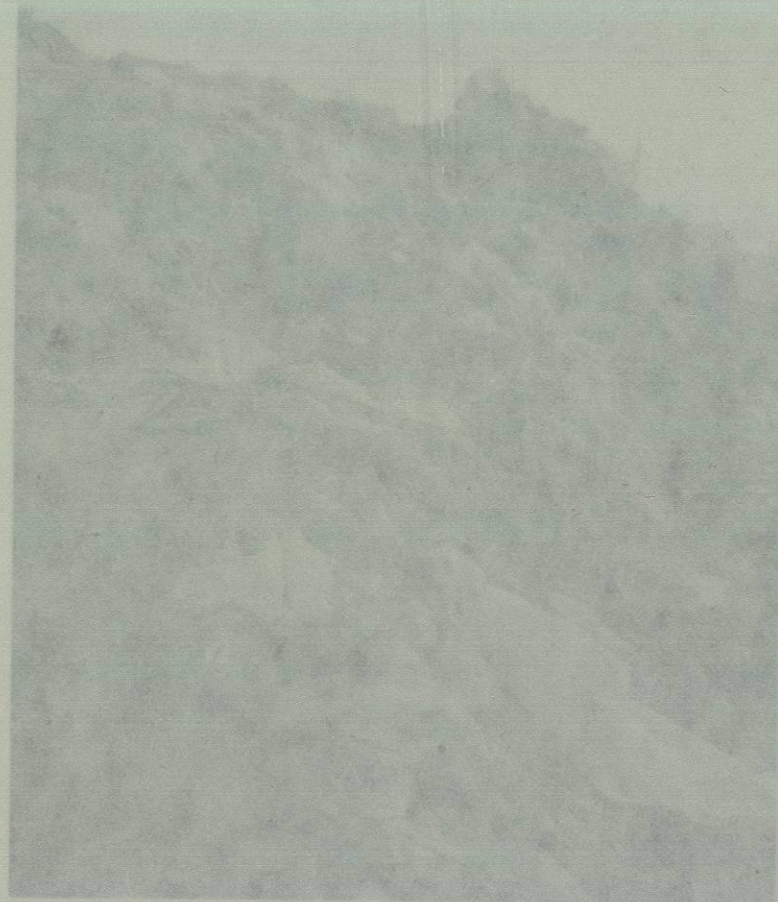
Confinamiento de desechos domésticos e industriales.

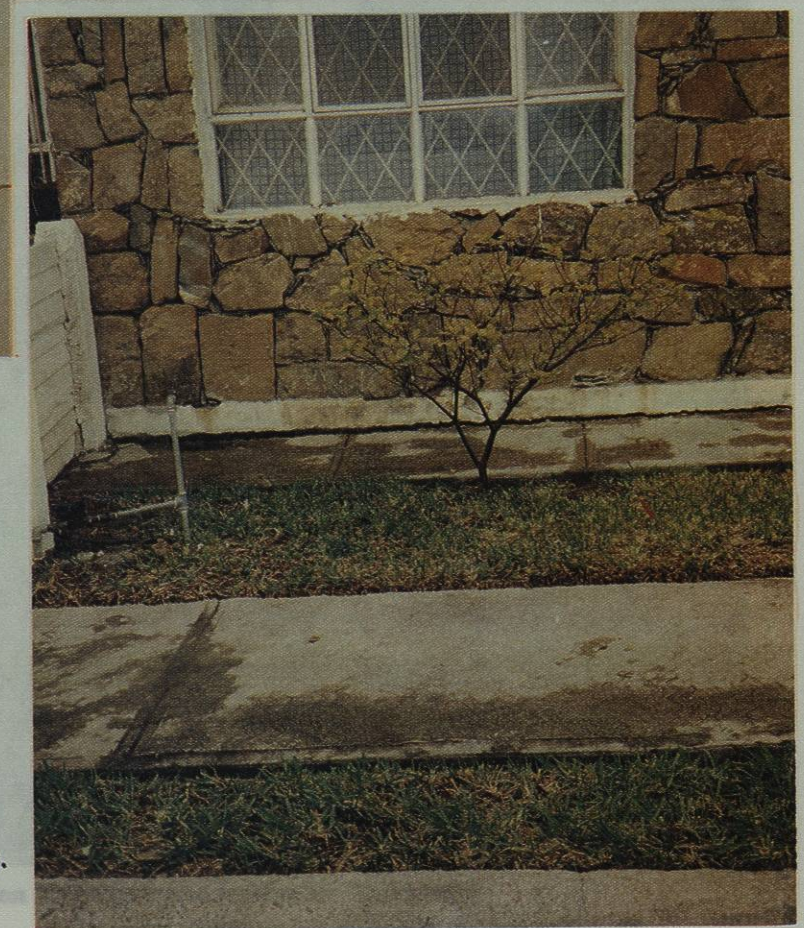
Estado de humedad anormal,
en el interior y en el exterior
de viviendas (patios y jardines).

- Daños en los pisos
- Desprendimiento de pintas
- Eflorescencias amiladas
- Hongos en las paredes

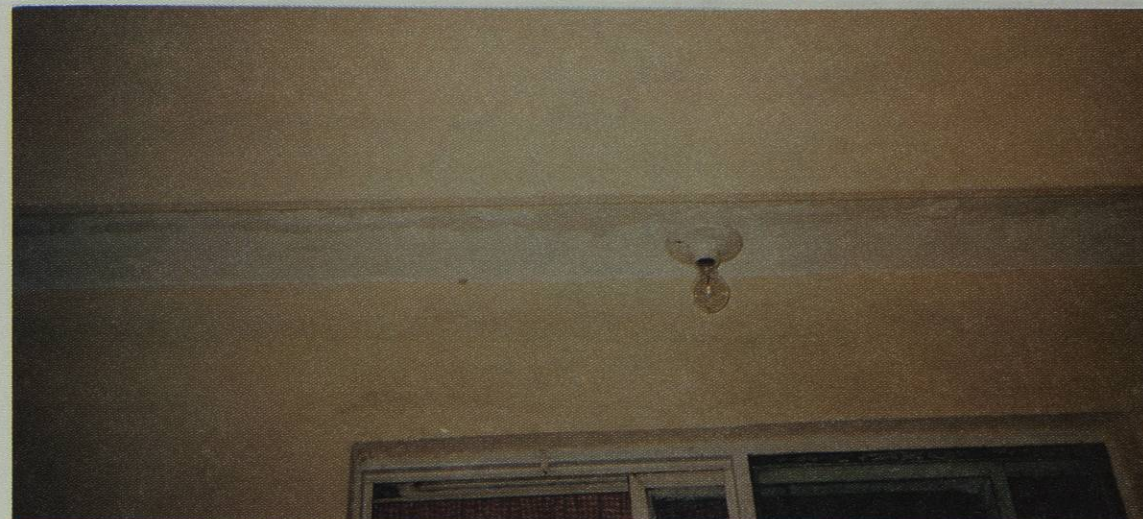
Se encontró humedad en los muros y en los techos, hongos y manchas por eflorescencia.

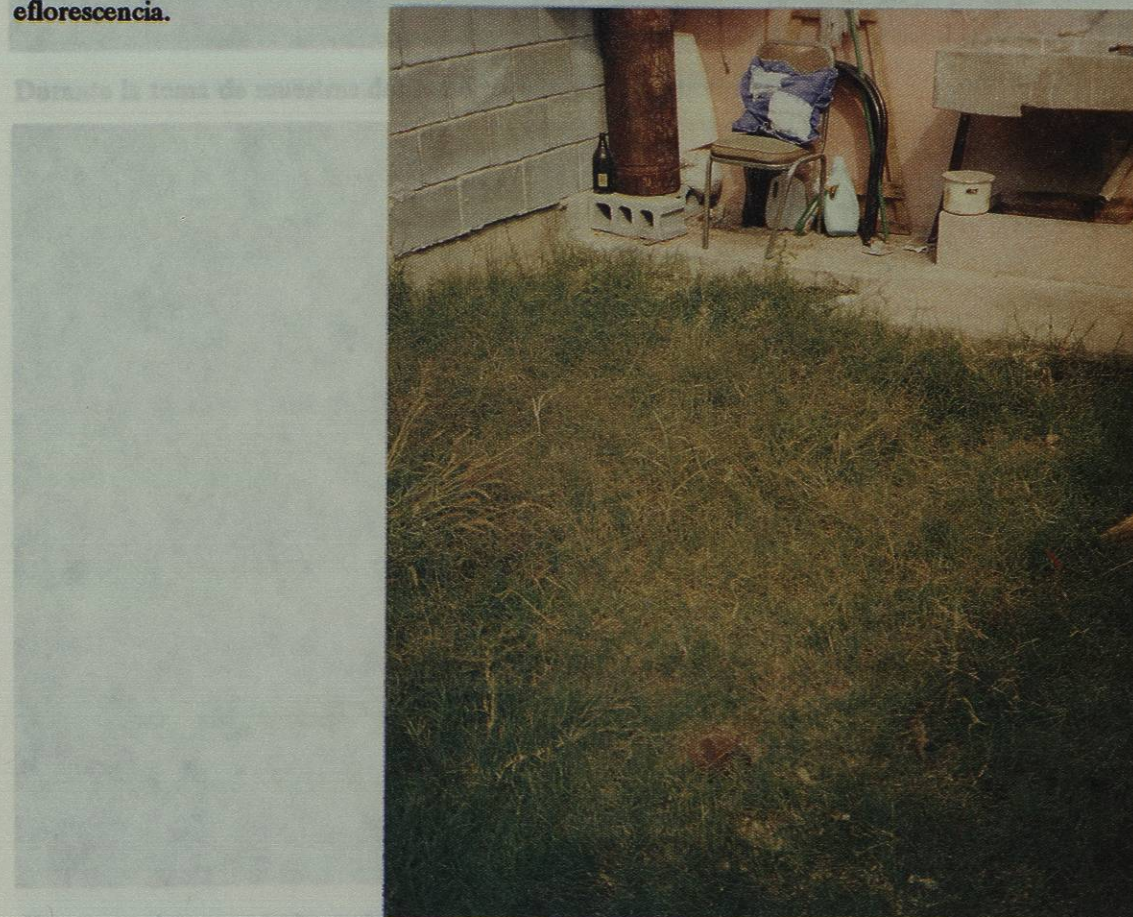
Emanaban olores desagradables en las áreas humedecidas, en interiores y exteriores.
